1 Isolatie in Nederland

2 isolatierichtlijnen en gestelde normen.

3 Wooncomfort

4 Warmteverliezen

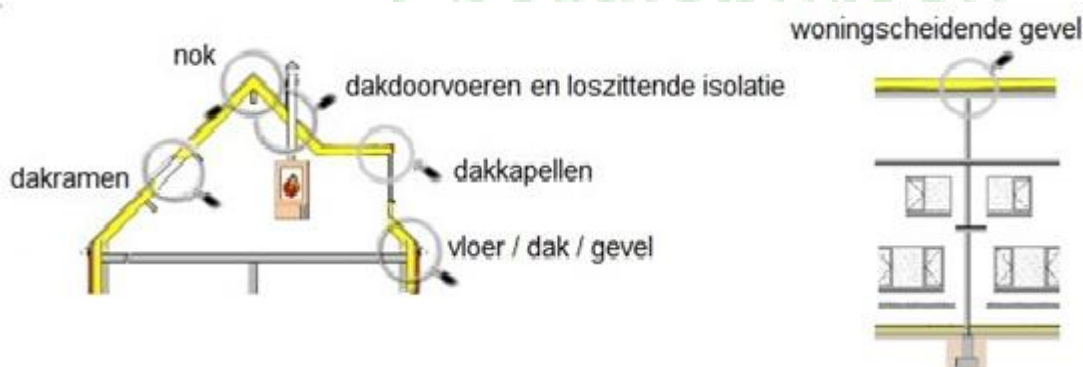
Temperatuursverschillen tussen de beneden en de bovenverdieping zorgen voor luchtverplaatsingen in de woning. Door het dak te isoleren beperk je de temperatuursverschillen en verminder je ook hinderlijke tochtstromen in je huis.

Ook bij goed geïsoleerde daken komen onnodige warmte verliezen voor. Deze ontstaan vaak na het aanbrengen van nieuwe dakramen, dakkapellen of dakdoorvoeren voor afvoerpijpen. De isolatie rondom een nieuw dakraam of doorvoer zal weer goed moeten aansluiten om geen onnodige warmteverliezen te krijgen.

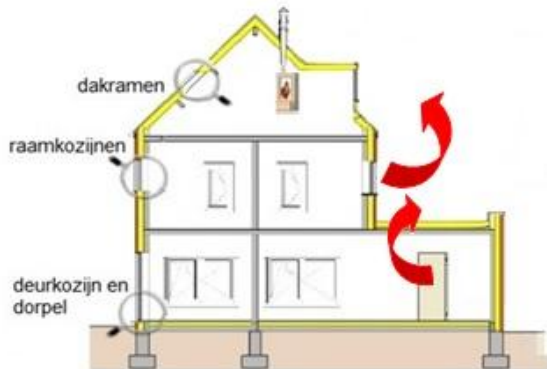
Via slecht isolerende ramen en deuren verdwijnt 10-15 % van de warmte in een woning naar buiten. Beglazing met een hoge isolerende kwaliteit hebben veel minder warmteverlies door een geringere koude luchtstroom langs de binnenkant van het raam. Zelf het vervangen van de “oude” thermopane dubbele beglazing uit de beginjaren van dubbel glas, voor HR++ kan al zeer lonend zijn. Ook de voor- en achterdeur zijn zwakke plekken waar vaak ongemerkt veel warmte verloren gaat.
